EXPERIMENTAL STUDY ON SHEAR BEHAVIOR OF REINFORCED CONCRETE BEAMS WITH CORRODED STIRRUPS STRENGTHENED WITH CARBON TEXTILE REINFORCED CONCRETE

TYPE: Research Article

NGHIÊN CỨU THỰC NGHIỆM XÁC ĐỊNH ỨNG XỬ CHỊU CẮT CỦA DẦM BÊ TÔNG CÓ CỐT THÉP ĐAI BỊ ĂN MÒN ĐƯỢC TĂNG CƯỜNG BẰNG BÊ TÔNG CỐT LƯỚI DỆT

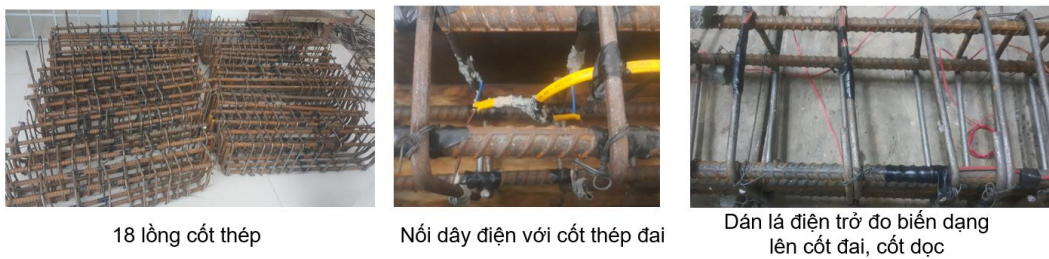
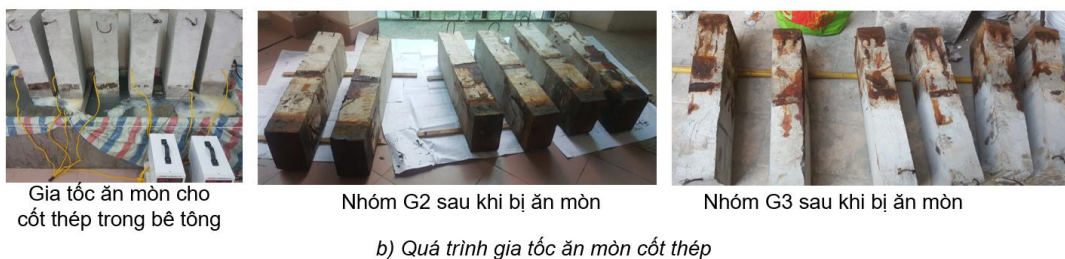
Hình 3. Chế tạo mẫu thí nghiệm và quá trình gia tốc ăn mòn cốt thép trong bê tông.

Ở giai đoạn một, cốt thép được chế tạo thành các khung hoàn chỉnh, được gắn các lá điện trở đo biến dạng cho cả cốt thép dọc và cốt đai (Hình 3-a). Đồng thời, để gia tốc quá trình ăn mòn, các dây điện được nối trực tiếp vào cả các nhánh đai ở “bên yếu”. Các dầm được đổ bê tông cùng một thời điểm, và được bảo dưỡng trong điều kiện thí nghiệm đến 28 ngày.

Ở giai đoạn hai, kỹ thuật gia tốc ăn mòn được áp dụng bằng cách đưa một nguồn điện 1 chiều vào trong cốt thép đai (nằm trong bê tông). Mười hai dầm, được chia làm hai nhóm, lần lượt được ngâm trong bể chứa dung dịch NaCl 5%. Trong đó, nhóm G2 được ngâm trong 60 ngày và nhóm G4 được ngâm trong 90 ngày (Hình 3-b). Mật độ dòng điện được lựa chọn là $400 \mu\text{A}/\text{cm}^2$, được tính toán theo công thức điện hóa của Faraday. Các dầm được ngâm để ngập 1/2 chiều dài dầm (xấp xỉ 450 mm). Điện áp được ghi và kiểm tra hàng ngày. Hàng tuần, các dầm được nâng lên khỏi bể chứa để quan sát vết nứt và đo bề rộng vết nứt do ăn mòn.

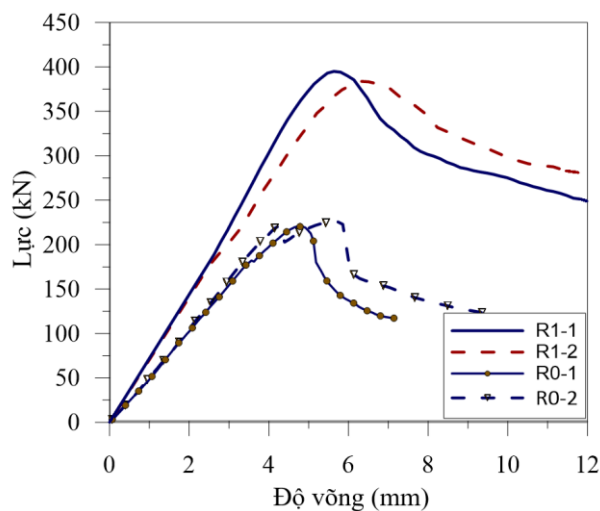
Hình 7. Quan hệ lực – độ võng của 4 dầm không bị ăn mòn chịu tải trọng tĩnh trong nhóm G1.

Hình 7 và Hình 9 trình bày quan hệ lực - độ võng giữa nhịp và cấu trúc vết nứt của 6 dầm

Đầu tiên, thí nghiệm tĩnh được thực hiện với các dầm đối chứng R0-1 và R0-2, là những dầm không bố trí cốt thép đai ở “bên yếu”. Các vết nứt nghiêng nhỏ xuất hiện ở bụng dầm, ở mức tải trọng từ 152-164 kN. Sau đó, khi tải trọng tiếp tục gia tăng, nhiều vết nứt nghiêng lớn bắt đầu xuất hiện và lan truyền theo đường chéo từ bụng dầm đến gối gia tải và gối đỡ (Hình 9). Sau khi đạt đến mức tải trọng lớn nhất (xấp xỉ 222 kN), các vết nứt nghiêng chính sẽ mở rộng và dầm bị phá hoại đột ngột.

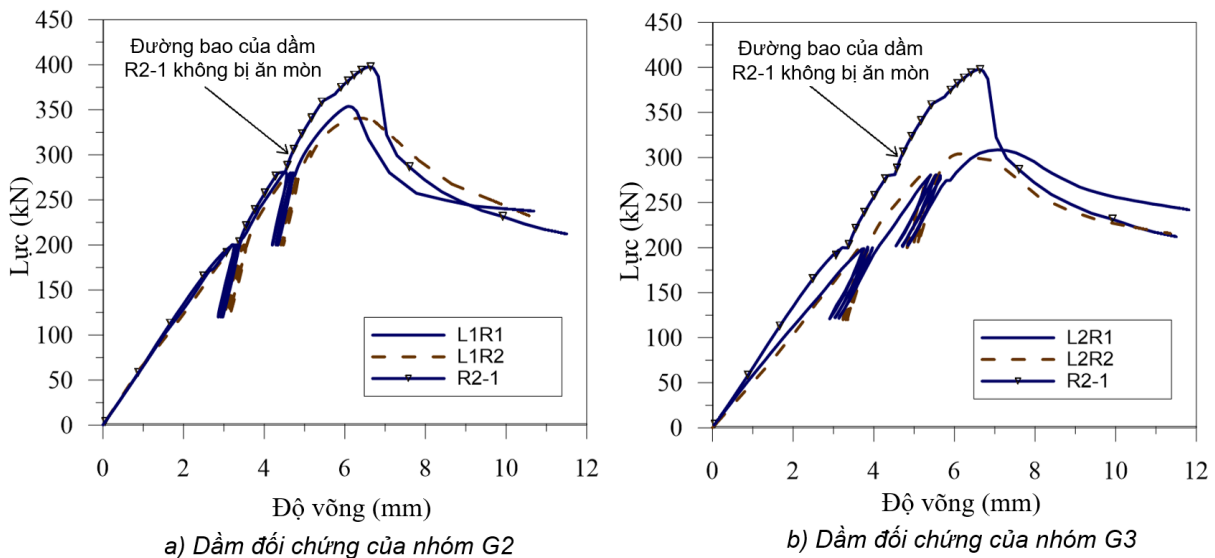
Hình 10. Ứng xử chịu cắt của các dầm đối chứng, bị ăn mòn trong nhóm G2 và G3.

Nhóm G2 và G3 có 12 dầm có cốt thép đai bị ăn mòn ở 2 mức độ, chịu tải trọng lặp. Trong đó, mỗi nhóm có 2 dầm bị ăn mòn và không được tăng cường, được sử dụng làm dầm đối chứng. Hình 10 trình bày quan hệ giữa lực – độ võng giữa nhịp của 4 dầm đối chứng này. Cấu trúc vết nứt của 4 dầm đối chứng bị ăn mòn được thể hiện ở Hình 11 và Hình 14. Sau thí nghiệm, cốt thép đai được tách khỏi dầm để đánh giá sự mất mát khối lượng do quá trình ăn mòn (Bảng 2).

Tất cả bốn dầm đối chứng bị ăn mòn trong nhóm G2 và G3 có ứng xử chịu cắt khá tương đương, với các vết nứt do cắt lớn phát triển vượt trội so với các vết nứt do uốn. Tuy nhiên, các mẫu L2R1 và L2R2 có độ cứng nhỏ hơn so với các dầm không bị ăn mòn. Điều này càng được thể hiện rõ hơn với các dầm có cốt thép đai bị ăn mòn “mạnh”. Nói cách khác, sự ăn mòn cốt thép đai có xu hướng làm giảm độ cứng của các dầm BTCT. Khả năng chịu cắt lớn nhất của dầm L2R1 và L2R2 khi chịu tải trọng lặp là 313,5 và 304,2 kN, giảm 25,3% so với các dầm đối chứng.

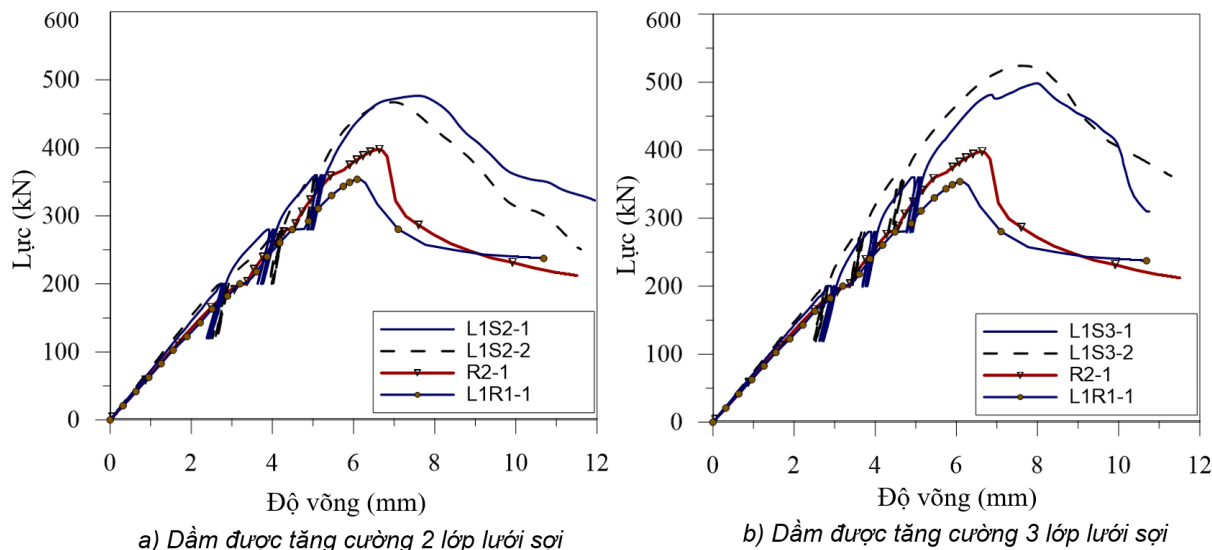
Hình 12. Quan hệ lực – độ võng của các dầm được tăng cường trong nhóm G2.

Đối với các dầm được tăng cường ở nhóm G2 (ăn mòn trung bình), các vết nứt uốn phát triển sớm nhất. Do sự có mặt của lớp TRC, độ cứng ban đầu của các dầm này lớn hơn so với dầm đối chứng bị ăn mòn. Khi tải trọng tăng lên, các vết nứt uốn bắt đầu nghiêng góc, hình thành nên các vết nứt do uốn-cắt. Các vết nứt cắt xuất hiện ở mức tải trọng lớn hơn so với dầm đối chứng. Cụ thể, vết nứt nghiêng do cắt có thể quan sát được ở các mẫu L1S2-1, L1S2-2, L1S3-1, và L1S3-2 lần lượt ở các mức tải trọng 240kN, 210kN, 270, và 255kN. So sánh giữa các mẫu L1S2-1 and L1S3-1, việc tăng số lớp lưới sợi các bon đã làm tăng mức tải trọng

gây ra vết nứt cắt. Trong mẫu L1S2-1 và L1S2-2, lưới sợi bị kéo đứt dọc theo vết nứt nghiêng tại thời điểm dầm bị phá hoại. So với các dầm đối chứng (L1R1 và L2R2), sức kháng cắt của các dầm L1S2-1 và L1S2-2 tăng lần lượt là 37,3% và 34,6%. Sau khi dầm bị phá hoại, tải trọng suy giảm đột ngột và duy trì ở mức tải trọng nhỏ hơn. Cần lưu ý rằng, mức tải trọng duy trì này vẫn lớn hơn so với các dầm đối chứng bởi có một số bó sợi ngang có chiều dài dính bám nhỏ vẫn còn làm việc.

Tương tự, việc tăng cường bằng 3 lớp lưới sợi ở mẫu L1S3-1 và L1S3-2 đã cải thiện đến 43,6% và 51,0% sức kháng cắt khi so sánh với dầm bị ăn mòn không được tăng cường. Tuy nhiên, dạng phá hoại do thanh nén của bê tông bị ép vỡ xảy ra ở bên khỏe, trong khi lưới sợi các bon ở bên yếu chưa bị kéo đứt. Nói cách khác, lưới sợi chưa phát huy hết khả năng chịu lực.
